Capitolo 19 - Un caso reale di riorganizzazione del servizio manutenzione. Le politiche di intervento: manutenzione predittiva

19.1 - I mandrini portamola

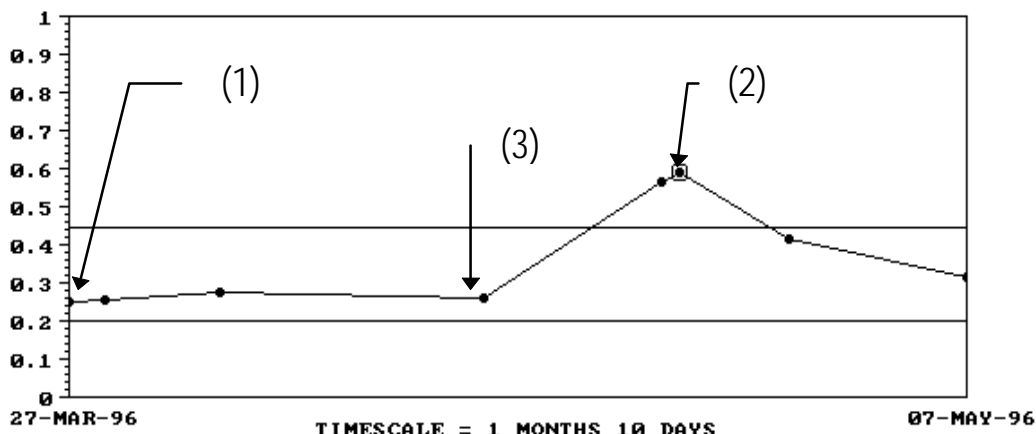
POINT ID: MANDRINO MOLA 817 POINT DESC: brugola posteriore mandrino
 ALARM TYPE: LEVEL UNITS: G_s
 ALARM1: 0.2 ALARM2: 0.45 STD: 0.1426 MEAN: 0.3634
 DATE: 24-APR-96 17:40:32 VALUE: 0.589

La prima misurazione (1) si riferisce al mandrino appena riparato e rodato a banco. Il punto contrassegnato (2) ed il comportamento in precedenza, hanno indotto in un primo tempo a credere che fosse in atto un fenomeno che potesse portare al guasto in tempi brevi. Il fenomeno è successivamente rientrato ma è stato seguito più da vicino e con misurazioni più frequenti. Benché il problema sembri svanito, poiché le misure sono state raccolte accuratamente, si rende necessario un controllo più frequente alla ricerca dei motivi che hanno provocato il picco. Un'ipotesi sulle motivazioni dello scostamento della tendenza può essere tentata con l'ausilio degli spettri relativi alle misurazioni. Di seguito sono riportati quelli relativi rispettivamente al secondo punto fuori range (2) e all'ultimo punto precedente che si trovava in range di sicurezza (3). Si notino i valori in ordinata:

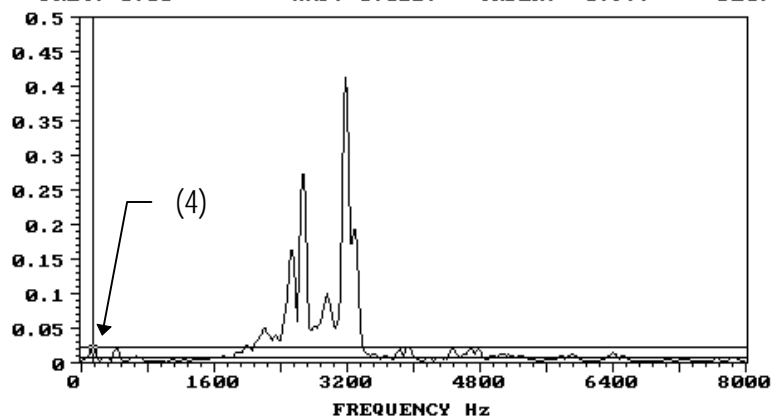
(2)

POINT ID: MANDRINO MOLA 817 DESC: brugola posteriore mandrino
 WINDOW: FLAT TOP LINES: 400 AVER: 15 FREQ: 0 - 8000 Hz
 DETECT: RMS RPM: 8600 THRESHOLD: 0.0100 UNITS: G_s
 FREQ: 0.00 AMP: 0.0217 ORDER: 0.977 DEG: ---

Per entrambi è stato evidenziato un particolare punto (4) il cui significato verrà chiarito in seguito.

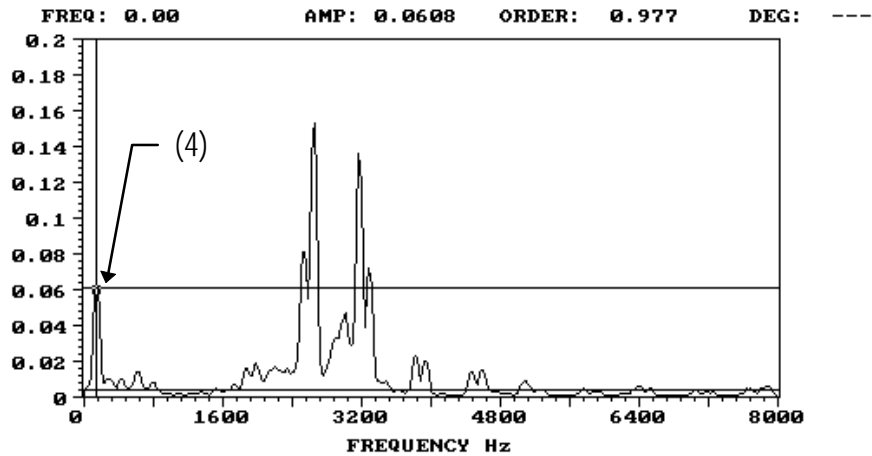
POINT ID: MANDRINO MOLA 817 DESC: brugola posteriore mandrino
 WINDOW: FLAT TOP LINES: 400 AVER: 15 FREQ: 0 - 8000 Hz
 DETECT: RMS RPM: 8600 THRESHOLD: 0.0040 UNITS: Gs

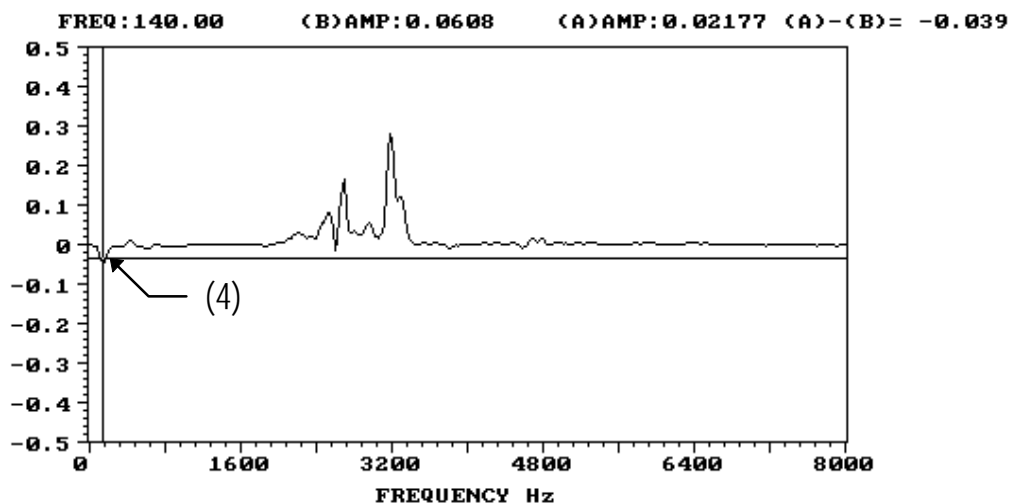
Lo spettro *differenza* tra i due da cui ricavare informazioni di notevole importanza è il seguente:

La zona con $f > 1600$ Hz negli spettri (2) e (3) presenta i picchi in corrispondenza delle medesime frequenze ma con ampiezze diverse, in alcuni punti fino al 200-300% del valore considerato “in range”. Tali picchi rappresentano le armoniche delle vibrazioni di base e la loro interpretazione risulta difficile se li si considera come elementi a sé stanti. Diversamente se gli stessi vengono paragonati tra loro, allora si riesce ad ottenere almeno un dato, cioè l’entità della differenza che è riportata nel grafico C: l’incremento del valore differenza può infatti indicare la presenza di fenomeni anomali in atto.

Nella zona con $f < 1600$ Hz, il punto (4) contrassegnato dal cursore si trova alla frequenza di 140 Hz e rappresenta una possibile sbilanciatura della mola. Questa ipotesi è suffragata dai dati relativi ad un sistema volvente su cuscinetti con velocità di rotazione di 8600 giri/min.

La Inner ring speed secondo il software vale 143 Hz ($8600_{\text{rpm}} / 60_{\text{sec/min}} = 143_{\text{giri/sec=Hz}}$), mentre il picco rilevato si trova a 140 Hz, con una differenza del tutto trascurabile. In tutti e tre gli spettri, A, B e C alle frequenze di difetto tipiche del cuscinetto modello 6208 (rispettivamente 1110 Hz per l'anello interno, 753 Hz per l'anello esterno e 696 Hz per le sfere) non si rilevano anomalie di sorta cioè nessun picco rilevante ma solo rumore di fondo.

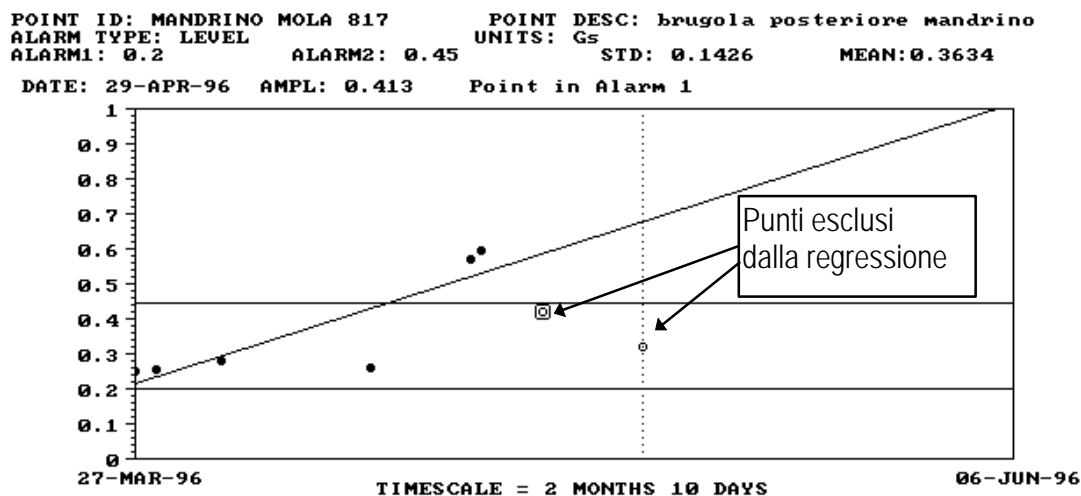
Nel primo caso, qualora la tendenza fosse stata confermata, il cedimento era prevedibile nei 40 giorni successivi all'ultima misurazione utile (24 aprile), come visualizzato nel seguente grafico:

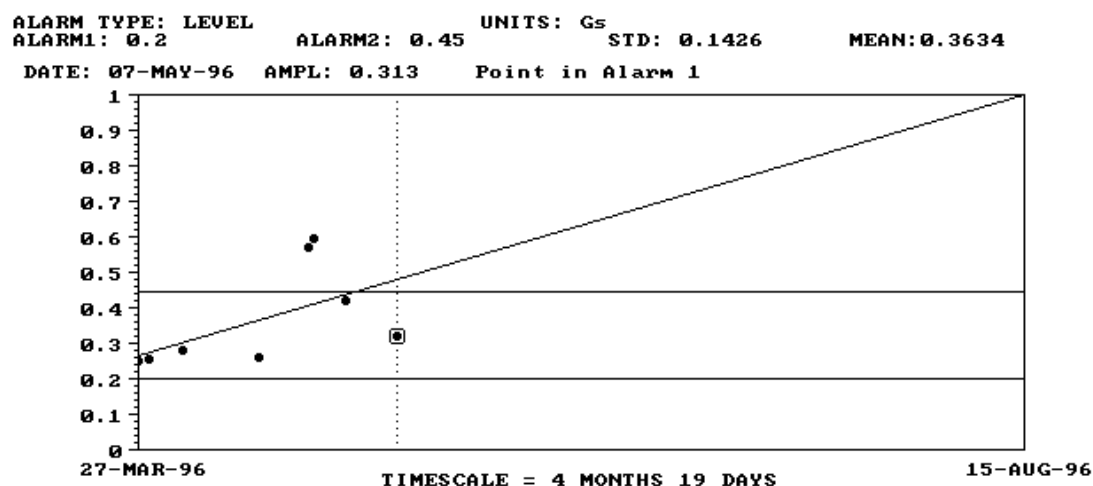
Con l'abbassamento dei valori di overall delle ultime due misurazioni il tempo stimato per il cedimento si alza a 100 giorni dal 7 maggio ed è prevedibile entro il 15 agosto¹:

L'importanza di questo dato è chiara se si deve programmare la fermata per riparazione o si debba decidere di ordinare il materiale di ricambio in previsione del guasto.
